# Ástandsskýrsla

Félagsheimilið Þórsver  
Langanesveur 16 – 16a  
Eig. Langanesbyggð

Verk nr. 0414a  
Dags. Apríl 2014

Ástandsmat, Félagsheimilið Þórsver og tónlistarskóli

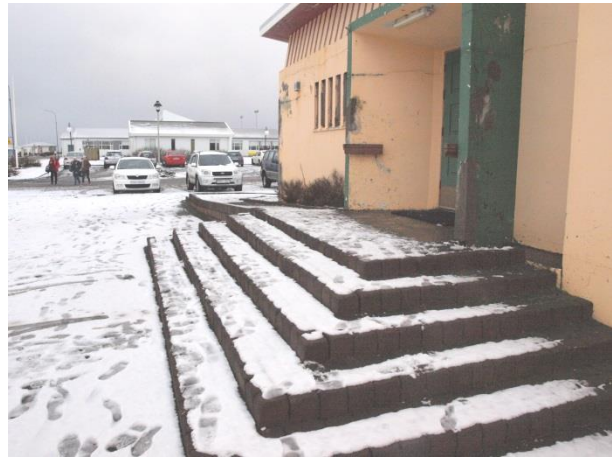
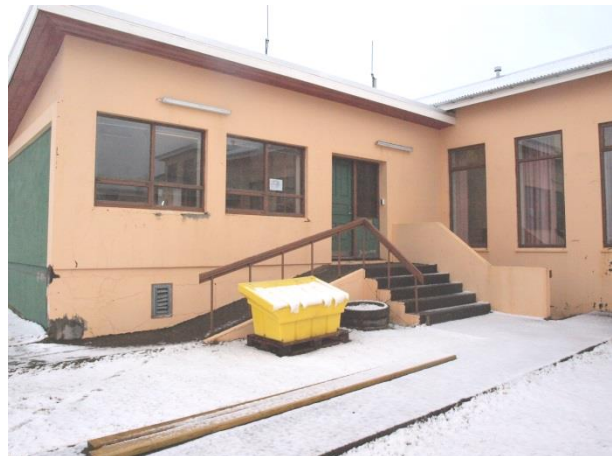
Rampur við tónlistarskóla er brattur og ekki skv. gildandi lögum og reglum í dag. Telja má frekar ólíklegt að maður / kona bundin í hjólastól komist óstudd upp rampinn.

Við neyðarútgang frá sal (suður) er aðgengi fatlaðra mjög lélegt og þröngt. Ólíklegt er að maður / kona í hjólastól komist þar út án hjálpar. Fyrir utan eru tvö þrep niður á malarplan og kemst fólk ekki óstutt þar niður.

- Brjóta niður tröppur og ramp við tónlistarskóla
- Byggja upp nýjan ramp og tröppur við tónlistarskóla (steypa).
- Setja nýja neyðarhurð frá sal (e.t.v. beint út úr sal).
- Rampur við neyðarútgang frá sal (suður).

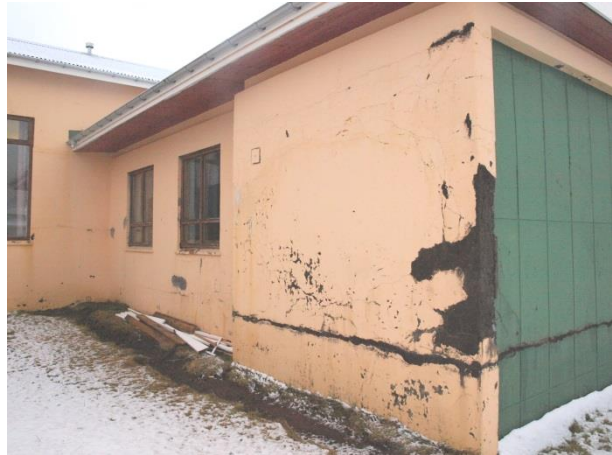
Ekki er gert ráð fyrir að sett hafi verið jarðvatnslögn við hús. Fyllt er að húsi með lífrænum jarðveg, mold o.þ.h.

Vatn hefur greiðan aðgang að og inn í vegg húsins og er þetta umtalsvert magn þar sem regnvatni er ekki veitt í jarðvatnslögn. Skapar þetta mikla kuldabré jafnvel raka og myndun myglu að innanverðu.

Grafa þarf frá húsi 1 m niður fyrir endanlegt jarðlag, setja jarðvatnslögn og einangra sökkla. Framkvæmdir skulu taka mið af hönnun lóðar.

- Uppgröftur frá sökklum.
- Jarðvatnslögn.
- Einangrun og takkadúkur á sökkla.
- Fyllingar.

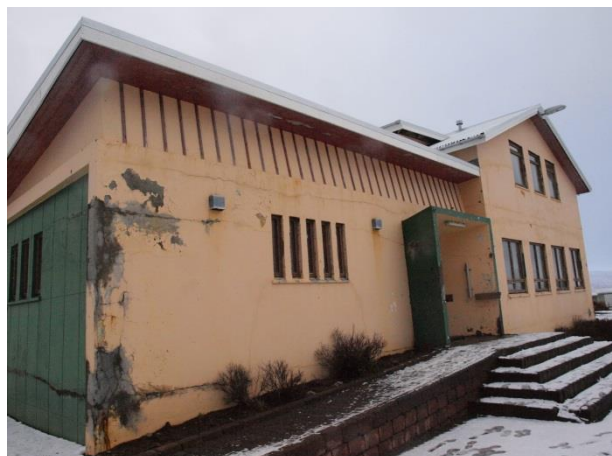
Veggir eru mjög illa farnir að utanverðu, sprungnir, málning flögnuð af og veggir fyrir vikið mjög rakir. Leiðir þetta af sér rakapéttingu á innanverðum veggjum og eru slæm dæmi þess í kjallara (austur). Mesta ánið veggja er yfir vetur þegar frost / þíður geta verið yfir 80 skipti. Þegar vatn kemst inn í vegg frýs það og veldur enn frekar skemmdum. Í hvert skipti sem það gerist missir veggurinn burðarhæfni sína með ótilgreindum afleiðingum.

Ekki er talið að komist verði fyrir vandann nema með því að einangra vegg að utan og klæða. Það mun þurrka upp vegg húsins og þannig auka líftíma þess.

Í kostnaðarmati verður gert ráð fyrir einangrun og múrklæðningu. Þetta er einungis gert til að fá mynd af kostnaði og að halda sama útliti að utan. Bent er á að fleiri kostir eru í klæðningum og er eindregið mælt með loftræstri klæðningu.

Einangrun + múrklæðning.  
Málning, grunnur + 3 umferðir.

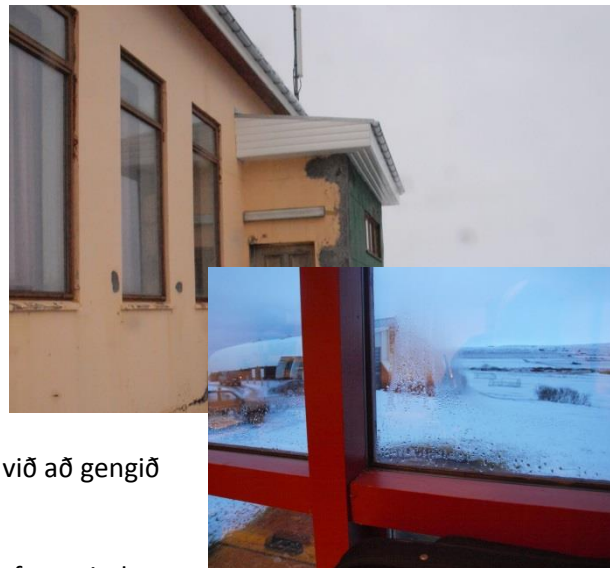
Í húsinu eru timburgluggar, upphaflegir í sal, austur og suður, aðrir gluggar eru u.þ.b. 25 ára. Gler er víðast hvar ónýtt og er stirðleiki í opnanlegum fögum, t.d. í sal þar sem opunarbúnaður virkar ekki.

Í ljósi þess hve gluggar eru gamlir og að gler er ónýtt er skynsamlegast að setja nýja glugga í húsið, þó skal tekið fram að núverandi gluggar eru vel nothæfir og er þá átt við að ekki er mikill fúi í timbri. Er þetta niðurstaðan í ljósi þess að einangra og klæða þarf húsið og liggur því beinast við að gengið verði frá nýjum gluggum og hurðum um leið.

Rífa úr núverandi glugga og hurðar.  
Setja í nýja glugga, PVC.  
Setja í nýjar hurðar (aðal).  
Setja í nýjar hurðar, aðrar.

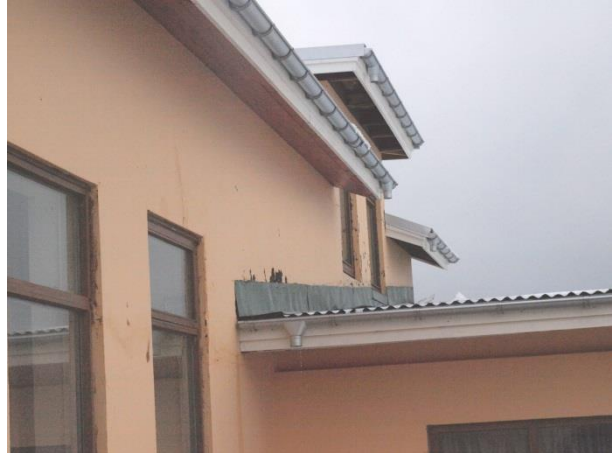
Sett hefur verið nýtt þakjárn á húsið og þá um leið þakkantur uppbyggður að nýju. Búið er að klæða að framan og setja rennur. Eftir er að rífa neðan úr þakkanti, klæða og laga grind. Einnig á eftir að setja niðurföll.

- Rífa neðan úr þakkanti.
- Lagfæra grind og klæða að neðan.
- Niðurföll 70mm ál (efni til).
- Málning, grunnur + 2 umferðir.

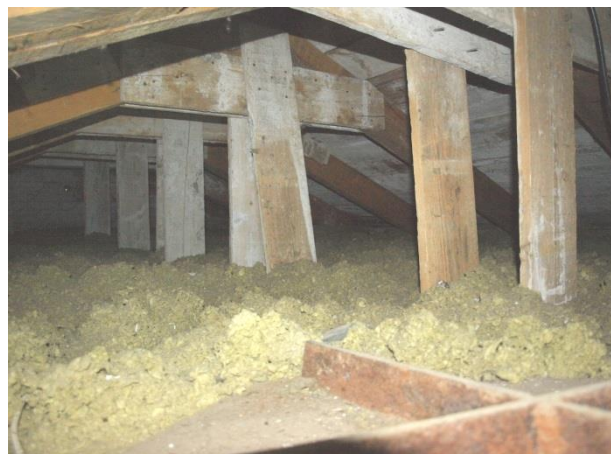
Við skoðun var farið upp á eitt þakrými (vestur fyrir ofan kaffistofu). Þakviðir eru að sjá í góðu lagi og engin ummerki um raka. Einangrun hefur dælt / sprautað inn á þakrými og er ekki að sjá neina öndun / loftræstingu inn á rými. Ekki var unnt að skoða fleiri rými en að sögn Kristjáns Úlfarssonar voru engin ummerki um rakaskemmdir í þakklæðningu þegar skipt var um þakjárn á húsinu.

Má þó benda á að mikil áhætta fylgir því að dæla einangrun á þakrými, en við það lokast oftast fyrir þá litlu loftræstingu sem er til staðar. Eins og sjá má á mynd er einangrun dælt undir súð þannig að hafi verið rifa við vegglægju, að þá er hún lokuð nú.

Þetta er metið svo að skoða þurfi þakrými sérstaklega áður en hús verður klætt að utan með tilliti til loftræstingar, en koma þarf loftræstingu við áður en hús er klætt að utan.

Borað fyrir öndunarrörum  $\varnothing = 32\text{mm}$  á öll þakrými c/c 450mm.

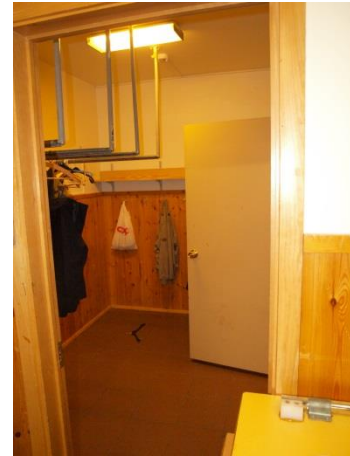
Aðgengi að fatahengi er ekki fyrir hjólastóla þar sem hurðarbreidd er ekki nóg og einnig er hengið óaðgengilegt og þröngt. Gera þarf breytingar við fatahengi þannig að fatlaðir geti haft greiðan aðgang að því.

Brjóta upp flísar og setja nýjar vegna breytinga við fatahengi og snyrtingar.

Breikka hurðargöt við snyrtingar.

Taka niður veggvið fatahengi, breyta fatahengi m.t.t. fatlaðra.

Nýir veggir við fataherbergi og snyrtingu fatlaðra.

Gera snyrtingu fyrir fatlaða (innréttingar, heild).

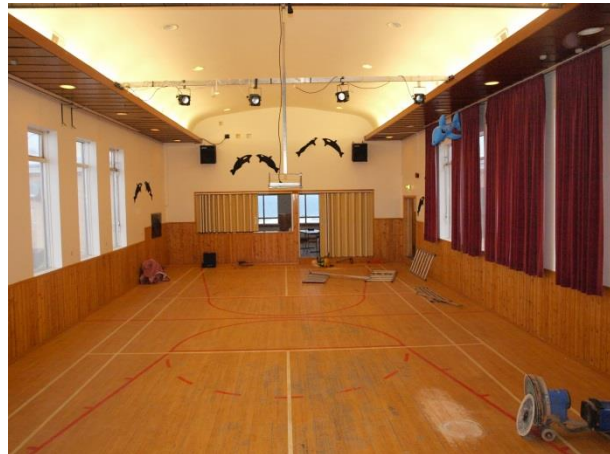
Í norðaustur-horni hefur lekið og eru þar greinilegar rakaskemmdir. Ekki hefur lekið eftir að skipt var um þakjárn.

Skoða þarf þakviði sérstaklega þegar lárétt loft verður rifið.

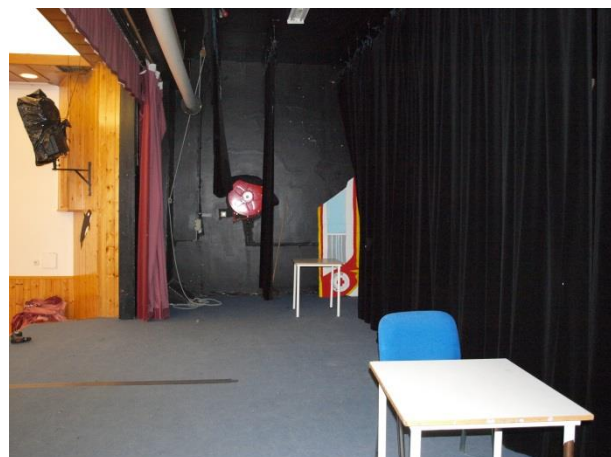
Á sviði er rafmagnstafla og hljóðstjórnun / mixer. Koma þarf allri stjórnun í stjórnherbergi s.s. mixer. Gert verður ráð fyrir því undir lið nr. 3.3.8

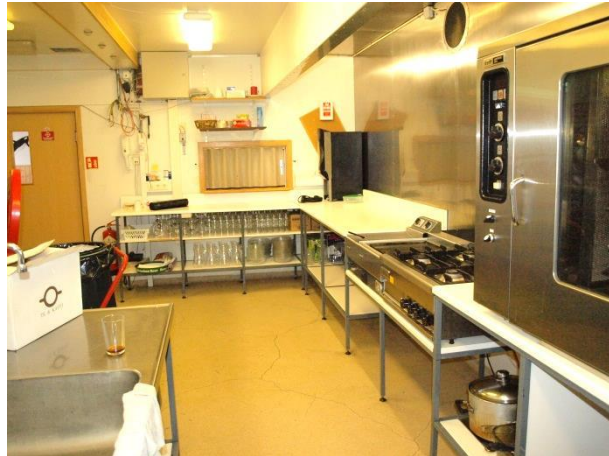
Eldhús er ágætlega innréttað og tækjum búið, einnig er rými þar gott. Gólf eru steypt með epoxy efni. Miklar sprungur eru á gólfum sem þýðir að fita og annar skítur fer í þær. Ástæða sprungumyndunar er ókunn. Útbúin hefur verið háfur fyrir ofan eldunaraðstöðu. Háfur er kassi sem smíðaður hefur verið og klæddur með stáli þannig að gufur fari þar upp. Í kassa er ein vífta / blásari sem tekur loft út á einum stað. Setja þarf háf með síum og jöfnu sögi. Vaskar og annað er viðkemur helbrigðiseftirliti virðist vera í lagi. Vinnuborð / bekkir eru plastlagðir. Veggir og loft er málaður steinn. Gera þarf við skemmdir og mála að nýju.

Hvað varðar sprungur í gólfi, að þá bendir flest til að þær hafi komið skyndilega, en líklega hefur verið lagt í gólf 40-70 mm sandsteypa sem svo hefur sprungið af einhverjum ástæðum sem ekki verða taldar upp hér.

Þörf er á að hreinsa epoxy lag af við allar sprungur og setja fyllingarefni í sprungur. Slípa þarf gólf og setja nýtt epoxy efni.

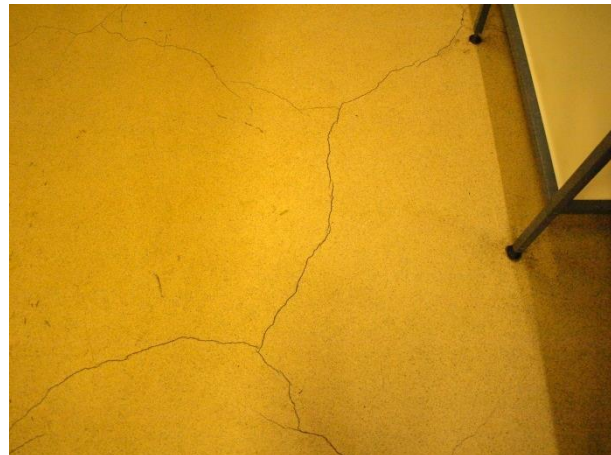
Fráveitumál eru ekki í lagi. Affalslögn kemur úr vegg fyrir ofan jörð og þaðan er það tengt í brunn. Ekki er nein fitugildra áður en affall fer í fráveitukerfi bæjarins. Setja þarf fitugildru / brunn í gólf, tengt við brunn sem komið verður fyrir úti. Stærð fitugildru skal miðast við stærð eldhúss / fjölda gesta.

- Brjóta upp gólf v. fitugildra / brunnur.
- Setja brunn í gólf, tengdan útfyrir vegg, neðan við plan úti.
- Fitugildra úti.
- Slípa yfirborð á gólfi.
- Gera við sprungur, fylliefni.
- Epoxy efni á gólf.
- Háfur við ofn og eldavélar.
- Málning, veggir og loft.
- Innihurðir.

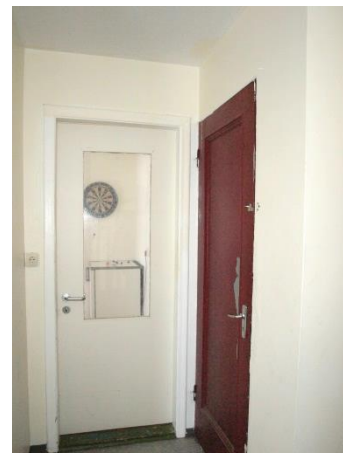
Mikil óreiða og rými þjónar ekki þeim tilgangi sem því er ætlað. Taka þarf rými í gegn, vegg, loft og gólf. Koma þarf fyrir þeim búnaði sem til þarf til að stjórna lýsingu o.þ.h.

- Mála veggi og loft, heild 1. og 2. hæð.
- Stjórnstöð, Veggir loft og gólf (heild).
- Stjórnstöð, stjórnþúnaður (heild).
- Snyrting (heild).
- Innihurðir.

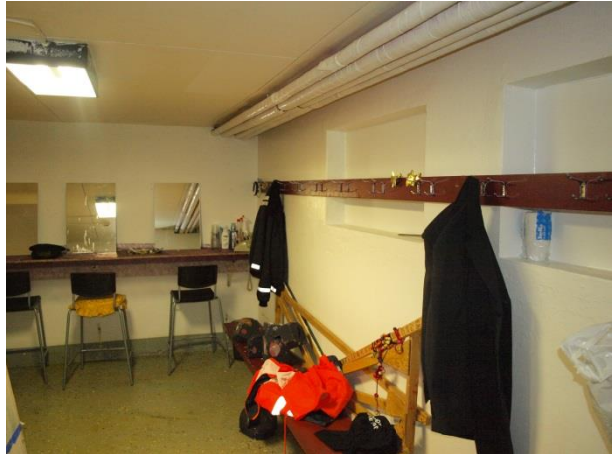
Mikill raki kemur að utan og inn í vegg og er einangrun (korkur) farinn að losna frá vegg með þeim afleiðingum að stór stykki vantar í vegg. Hreinsa þarf múr og kork af útveggjum (þarf að gerast eftir að gengið hefur verið frá að utan). Veggi þarf að pússa og mála að lokinni hreinsun. Steypa þarf í mishæðir á gólfum. Setja þarf nýjar innihurðar. Veggi og loft þarf að mála, einnig þarf að mála gólf.

- Hreinsa múr og kork af útveggjum.
- Pússa / múra útveggi.
- Steypa í niðurtekin gólf.
- Mála veggi og loft.
- Mála gólf (epoxy).
- Innihurðir.

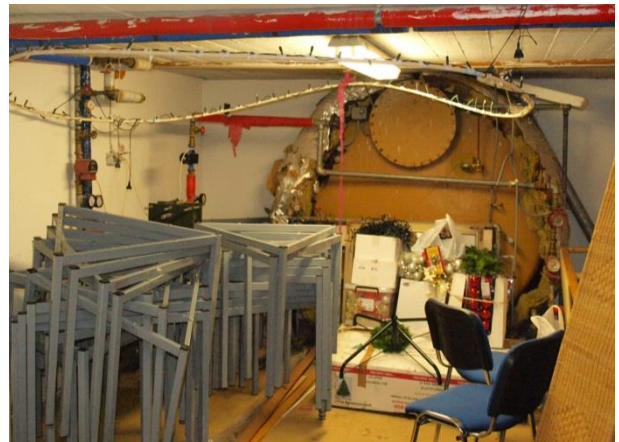
Vatn er hitað með varmaskipti og keyrt inn á næturkút sem er staðsettur í kjallarárými, norður. Kerfi er gamalt og heldur kútur vatni u.þ.b. 60-70° heitu. Heitt vatn getur verið allt að 10 mín að berast í krana í eldhúsi. Kerfi var ekki skoðað öðruvísi en að talað var við umsjónarmann. Ljóst er að einhverjar umfangsmiklar breytingar þurfa að verða á hitun vatns.

Vegna aldurs á kerfi hafa ekki verið gerðar breytingar á því og liggur í rauninni ekkert annað fyrir en að setja nýtt kerfi, þá er átt við hitun á vatni. Kemur vel til greina varmadæla og að skipta húsinu í tvö kerfi.

Hönnun á hitunarkerfi. E.t.v. Varmadæla  
Endurnýjun á húshitun og neysluvatnskerfi við stofna.

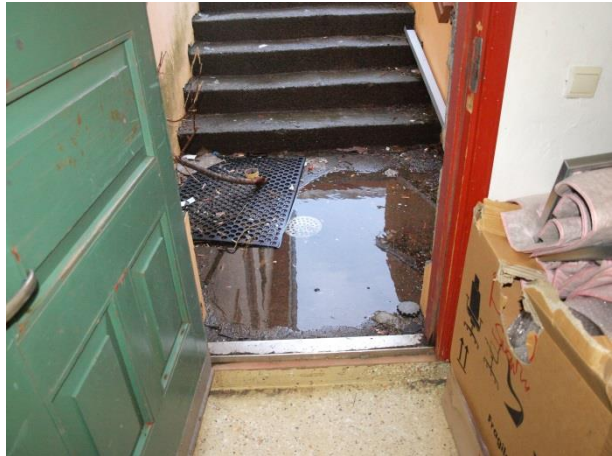
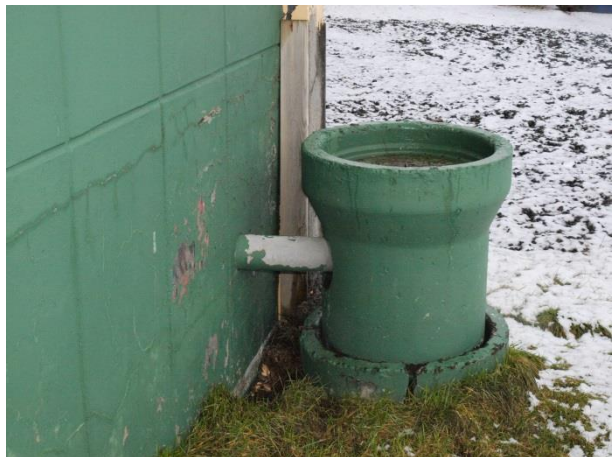
Við skoðun kom í ljós að niðurfall við inngang í kjallara er stíflað og einnig er frárennsli frá eldhúsi tekið út úr vegg fyrir jörð u.þ.b. 30 cm og stendur brunnur 60 cm upp úr jörð.

Engar jarðvatnslagnir eru kringum hús og hefur regnvatni af þaki verið veitt niður á lóð. Ekki er fitugildra vegna frárennslis frá eldhúsi en greint er frá því undir lið nr. 3.3.5.

Fara þarf yfir fráveitumál samhliða framkvæmdum vegna jarðvegslagna og leggja skal nýtt að brunnum.

- Gröftur vegna endurnýjunar fráveitulagna.
- Nýjar fráveitulagnir PVC 110 mm.
- Tengingar við brunna og stúta í sökkli.
- Fyllingar.

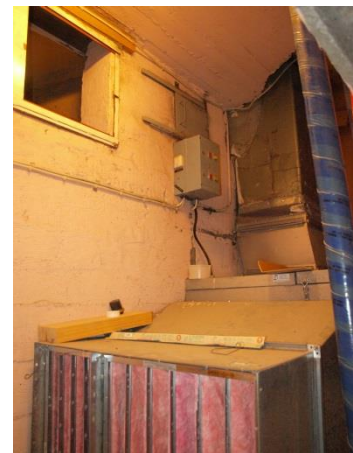
Loftræsting er að mestu upphafleg, u.þ.b. 40 ára gömul. Húshitun fer að stórum hluta fram með loftræstingu. Undir sviði eru hitaelement og er loft úr sal dregið þar inn (undir svið), þaðan fer loft niður í kjallara í tréstock (efst í vinstra horni á mynd) þar sem blásari er staðsettur í lítilli kompu. Lofti er þaðan blásið um lofstokka og kemur það inn í sal upp við loft. Þannig er sama loftinu hringrás að inni.

Við þessa hringrás á lofti safnast saman mikið af óhreinindum s.s. ló.

Gera þarf breytingar á loftræstingu þannig að ferskt loft sé tekið að utan, það hitað upp og síðan blásið inn. Þetta útheimtir hönnun á kerfi og uppsetningu á búnaði. Hversu mikillar endurnýjunar er þörf er ekki vitað á þessu stigi.

Heildarhönnun á kerfi.

Uppsetning á búnaði.
