# Ástandsskýrsla

Félagsheimilið Þórsver  
Langanesveur 16 – 16a  
Eig. Langanesbyggð

Verk nr. 0414a  
Dags. Apríl 2014

Ástandsmat, Félagsheimilið Þórsver og tónlistarskóli

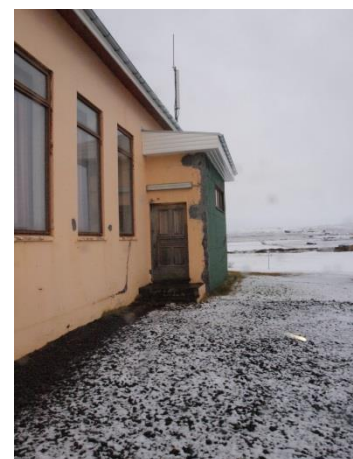
Rampur við tónlistarskóla er brattur og ekki skv. gildandi lögum og reglum í dag. Telja má frekar ólíklegt að maður / kona bundin í hjólastól komist óstudd upp rampinn.

Við neyðarútgang frá sal (suður) er aðgengi fatlaðra mjög lélegt og þröngt. Ólíklegt er að maður / kona í hjólastól komist þar út án hjálpar. Fyrir utan eru tvö þrep niður á malarplan og kemst fólk ekki óstutt þar niður.

- Brjóta niður tröppur og ramp við tónlistarskóla
- Byggja upp nýjan ramp og tröppur við tónlistarskóla (steypa).
- Setja nýja neyðarhurð frá sal (e.t.v. beint út úr sal).
- Rampur við neyðarútgang frá sal (suður).

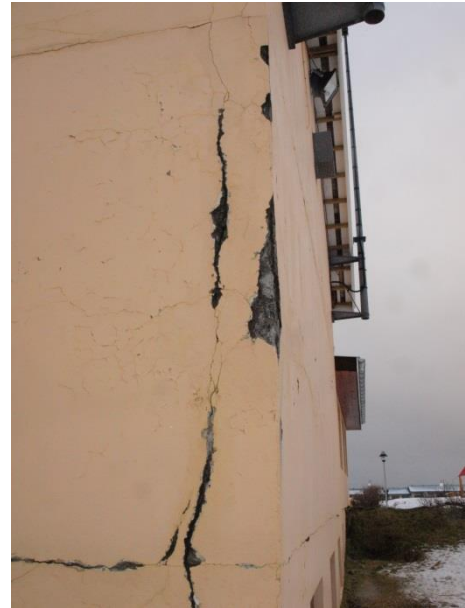
Veggir eru mjög illa farnir að utanverðu, sprungnir, málning flögnuð af og veggir fyrir vikið mjög rakir. Leiðir þetta af sér rakapéttingu á innanverðum veggjum og eru slæm dæmi þess í kjallara (austur). Mesta ánið veggja er yfir vetur þegar frost / þíður geta verið yfir 80 skipti. Þegar vatn kemst inn í vegg frýs það og veldur enn frekar skemmdum. Í hvert skipti sem það gerist missir veggurinn burðarhæfni sína með ótilgreindum afleiðingum.

Ekki er talið að komist verði fyrir vandann nema með því að einangra vegg að utan og klæða. Það mun þurrka upp vegg húsins og þannig auka líftíma þess.

Í kostnaðarmati verður gert ráð fyrir einangrun og múrklæðningu. Þetta er einungis gert til að fá mynd af kostnaði og að halda sama útliti að utan. Bent er á að fleiri kostir eru í klæðningum og er eindregið mælt með loftræstri klæðningu.

Einangrun + múrklæðning.  
Málning, grunnur + 3 umferðir.

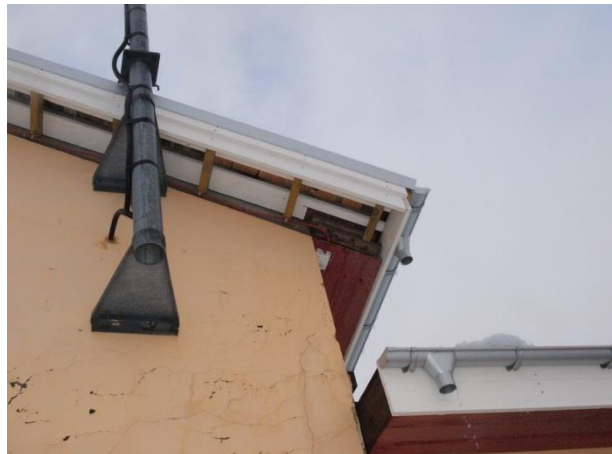
Sett hefur verið nýtt þakjárn á húsið og þá um leið þakkantur uppbyggður að nýju. Búið er að klæða að framan og setja rennur. Eftir er að rífa neðan úr þakkanti, klæða og laga grind. Einnig á eftir að setja niðurföll.

- Rífa neðan úr þakkanti.
- Lagfæra grind og klæða að neðan.
- Niðurföll 70mm ál (efni til).
- Málning, grunnur + 2 umferðir.

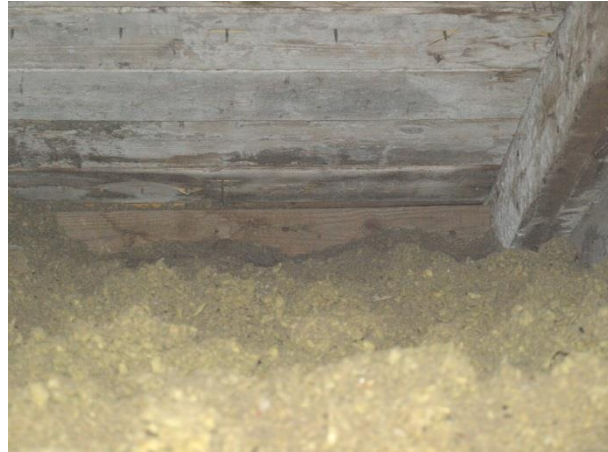
Við skoðun var farið upp á eitt þakrými (vestur fyrir ofan kaffistofu). Þakviðir eru að sjá í góðu lagi og engin ummerki um raka. Einangrun hefur dælt / sprautað inn á þakrými og er ekki að sjá neina öndun / loftræstingu inn á rými. Ekki var unnt að skoða fleiri rými en að sögn Kristjáns Úlfarssonar voru engin ummerki um rakaskemmdir í þakklæðningu þegar skipt var um þakjárn á húsinu.

Má þó benda á að mikil áhætta fylgir því að dæla einangrun á þakrými, en við það lokast oftast fyrir þá litlu loftræstingu sem er til staðar. Eins og sjá má á mynd er einangrun dælt undir súð þannig að hafi verið rifa við vegglægju, að þá er hún lokuð nú.

Þetta er metið svo að skoða þurfi þakrými sérstaklega áður en hús verður klætt að utan með tilliti til loftræstingar, en koma þarf loftræstingu við áður en hús er klætt að utan.

Borað fyrir öndunarrörum  $\varnothing = 32\text{mm}$  á öll þakrými c/c 450mm.

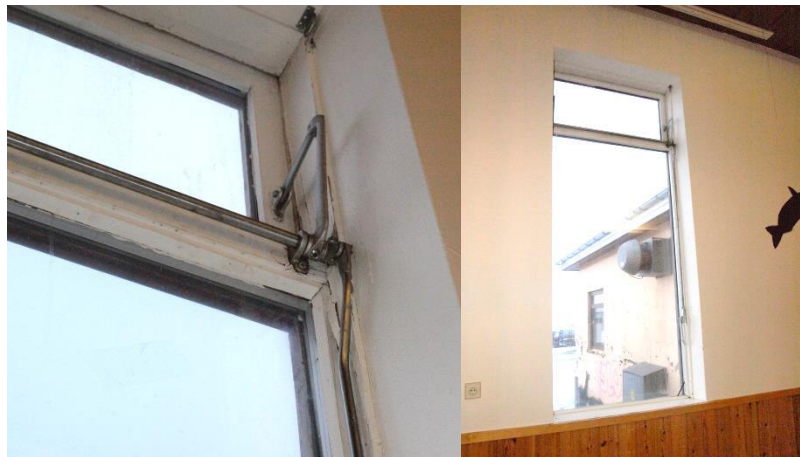
Gluggar eru upphaflegir, aflangir með opnanlegu fagi efst. Sett hefur verið upp kerfi til að opna glugga frá gólfi. Vegna aldurs á gluggum og hönnunar á kerfi virkar þetta ekki sem skyldi.

Lýsing er innbyggð í loft og niðurtekin loft, fyrir neðan loftstokka við útveggi. Lýsing á svið eru kastarar sem settir hafa verið á slá sem fest er á milli útveggja og er skjávarpa festing einnig útbúin á sama hátt. Lýsing er gömul og komin til ára sinna. Gert verður ráð fyrir lýsingu undir lið nr. 3.3.8

Lagt er til að lýsingarmál verði tekin til skoðunar og endurnýjuð ásamt endurnýjun á stjórnherbergi sem fjallað verður um seinna. Til að koma fyrir lýsingu í sal er lagt til að niðurtekin loft verði rifin og byggð að nýju úr gipsi. Við það gefst einnig tækifæri til að viðhalda og endurbæta loftræstikerfi sem og skoða og gera ráðstafanir ef þurfa þykir vegna þaks.

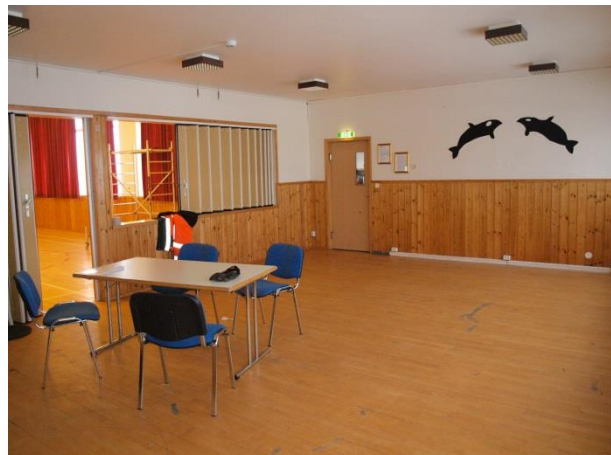
Sama lýsing gildir um veitingasal og sal að undanskildu loftinu en í veitingasal er loft málaður steinn. Gólf hefur verið slípað og lakkað í veitingasal. Veggur aðskilur veitingasal og sal. Í vegg er lúga og hurð sem hvoru tveggja er lokað með gormahurð. Mikið sér á gormahurð og lúgu. Lagt er til að sett verði ný lúga eða veggur opnaður þannig að salir verði sem einn.

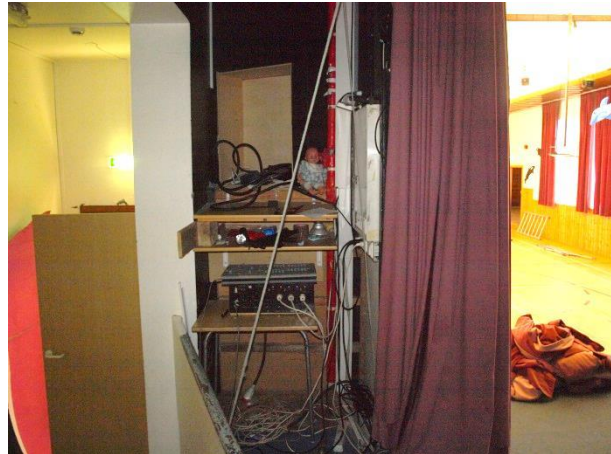
Svið er staðsett í austurenda sals. Svið er byggt úr timbri, gólf teppalagt og veggir málaðir, timbur og steinn. Neyðarútgangur er úr austurenda á sal. Gengið er í litla forstofu og þaðan út. Þetta er mjög þröngt og erfitt að athafna sig á hjólastól. Þegar komið er út taka við þrep niður á malarplan. Svið þarf að laga þannig að setja þarf nýtt gólfefni og mála vegg / loft.

Á sviði er rafmagnstafla og hljóðstjórnun / mixer. Koma þarf allri stjórnun í stjórnherbergi s.s. mixer. Gert verður ráð fyrir því undir lið nr. 3.3.8

Mest aðkallandi eru gluggar, aðgengi að sal þ.e. hæðarmismunur á gólfum, aðgengi að flóttaleið. Laga þarf skemmdir í lofti og skipta um lýsingu. Lagt er til að tréverk verði málað til að salur virki **stærri og**

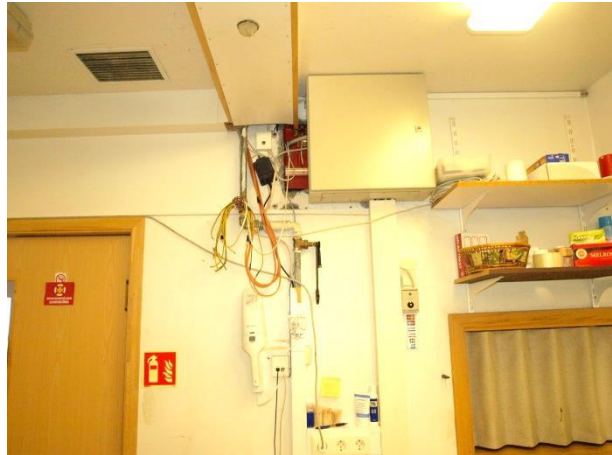
Rafmagnstafla er í eldhúsi og eru stokkar opnir þar við og kaplar hanga þar út. Greinilega er einhver vinna þar sem á eftir að klára. Laga þarf rafmagn og háf eins og nefnt er hér að ofan.

- Brjóta upp gólf v. fitugildra / brunnur.
- Setja brunn í gólf, tengdan útfyrir vegg, neðan við plan úti.
- Fitugildra úti.
- Slípa yfirborð á gólfi.
- Gera við sprungur, fylliefni.
- Epoxy efni á gólf.
- Háfur við ofn og eldavélar.
- Málning, veggir og loft.
- Innihurðir.

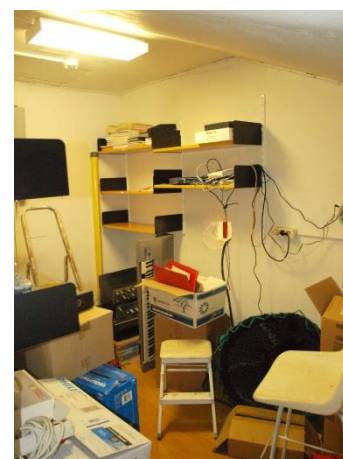
Mikil óreiða og rými þjónar ekki þeim tilgangi sem því er ætlað. Taka þarf rými í gegn, vegg, loft og gólf. Koma þarf fyrir þeim búnaði sem til þarf til að stjórna lýsingu o.þ.h.

- Mála veggi og loft, heild 1. og 2. hæð.
- Stjórnstöð, Veggir loft og gólf (heild).
- Stjórnstöð, stjórnþúnaður (heild).
- Snyrting (heild).
- Innihurðir.

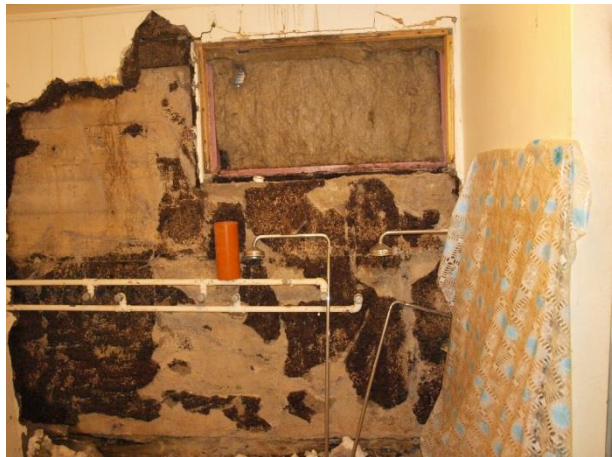
Mikill raki kemur að utan og inn í vegg og er einangrun (korkur) farinn að losna frá vegg með þeim afleiðingum að stór stykki vantar í vegg. Hreinsa þarf múr og kork af útveggjum (þarf að gerast eftir að gengið hefur verið frá að utan). Veggi þarf að pússa og mála að lokinni hreinsun. Steypa þarf í mishæðir á gólfum. Setja þarf nýjar innihurðar. Veggi og loft þarf að mála, einnig þarf að mála gólf.

- Hreinsa múr og kork af útveggjum.
- Pússa / múra útveggi.
- Steypa í niðurtekin gólf.
- Mála veggi og loft.
- Mála gólf (epoxy).
- Innihurðir.

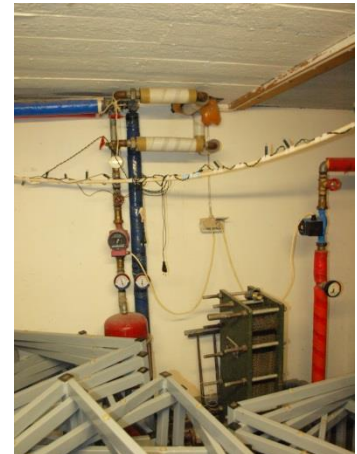
Vatn er hitað með varmaskipti og keyrt inn á næturkút sem er staðsettur í kjallarárými, norður. Kerfi er gamalt og heldur kútur vatni u.þ.b. 60-70° heitu. Heitt vatn getur verið allt að 10 mín að berast í krana í eldhúsi. Kerfi var ekki skoðað öðruvísi en að talað var við umsjónarmann. Ljóst er að einhverjar umfangsmiklar breytingar þurfa að verða á hitun vatns.

Vegna aldurs á kerfi hafa ekki verið gerðar breytingar á því og liggur í rauninni ekkert annað fyrir en að setja nýtt kerfi, þá er átt við hitun á vatni. Kemur vel til greina varmadæla og að skipta húsinu í tvö kerfi.

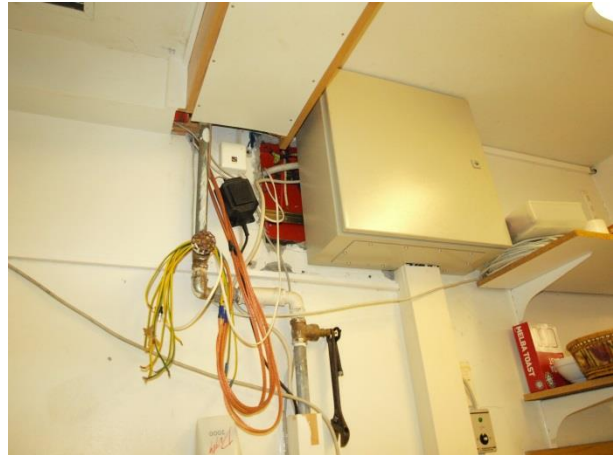
Rafmagn var ekki sérstaklega skoðað, annað en að skoða töflur, tengingar, lampa og tæki sjónrænt. Vegna aldurs, viðhalds á húsi og búnaði er það nokkuð ljóst að framundan er nokkuð viðhald á rafmagni, s.s. vinna við stjórnstöð og svið, lýsing í sal, forstofu og veitingasal. o.fl.

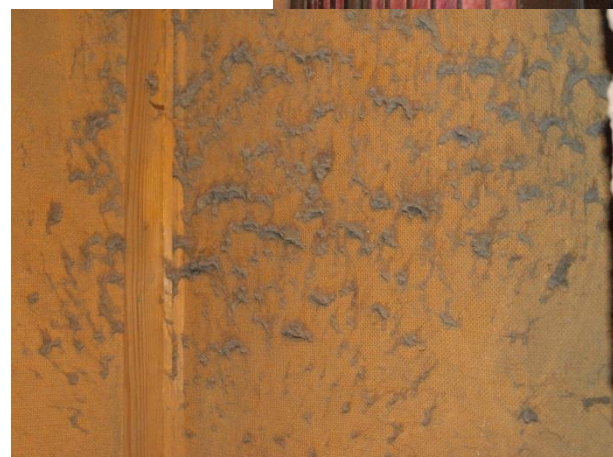
Við þessa hringrás á lofti safnast saman mikið af óhreinindum s.s. ló.

Gera þarf breytingar á loftræstingu þannig að ferskt loft sé tekið að utan, það hitað upp og síðan blásið inn. Þetta útheimtir hönnun á kerfi og uppsetningu á búnaði. Hversu mikillar endurnýjunar er þörf er ekki vitað á þessu stigi.
